# Die Ahlhorner Teiche

Ein FFH-Gebiet bedroht durch hohe  
Stickstoffeinträge und  
Wassermangel

Tina Wixwat  
Jörn Schöttelndreier

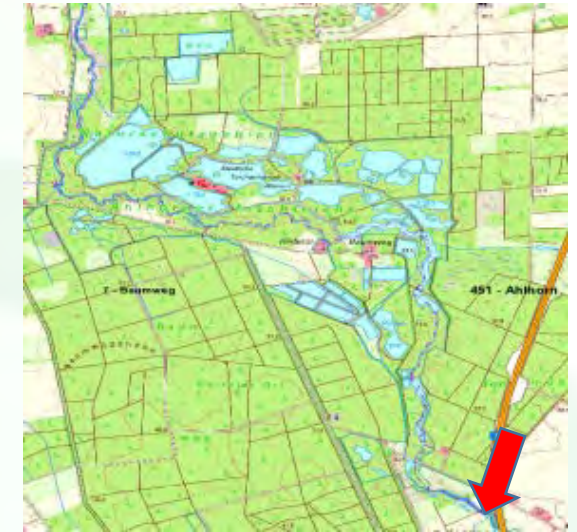
## Zulauf „Lethe oben“

**Wassermenge: ca. 3,8 Mio. m<sup>3</sup>  
in 2018**

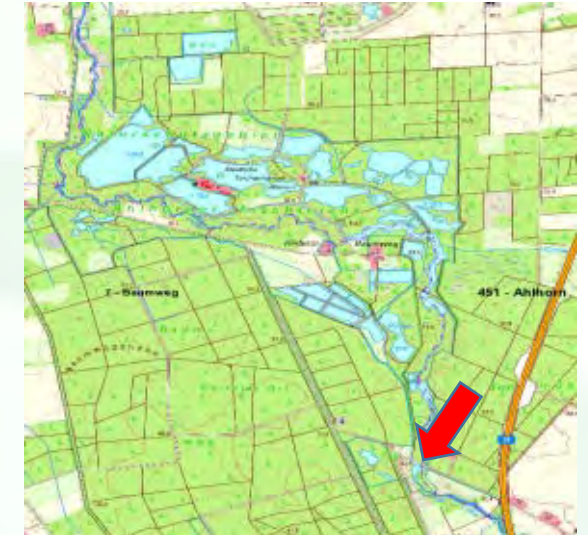
# Zulauf „Alte Lethe“

**Wassermenge: ca. 0,8 Mio. m³  
in 2018**

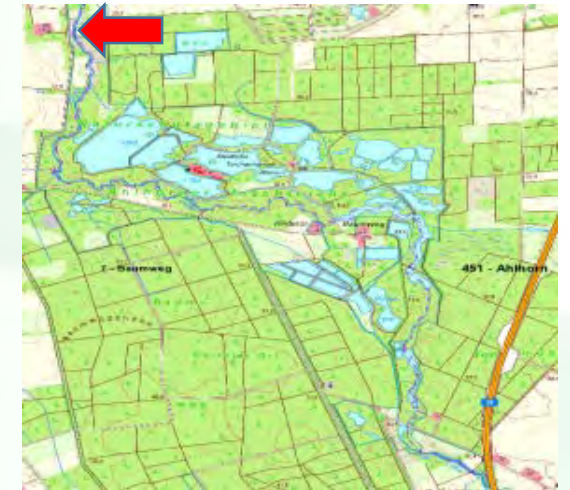
## Ablauf „Lethe unten“

**Wassermenge: ca. 6,9 Mio. m³  
in 2018**

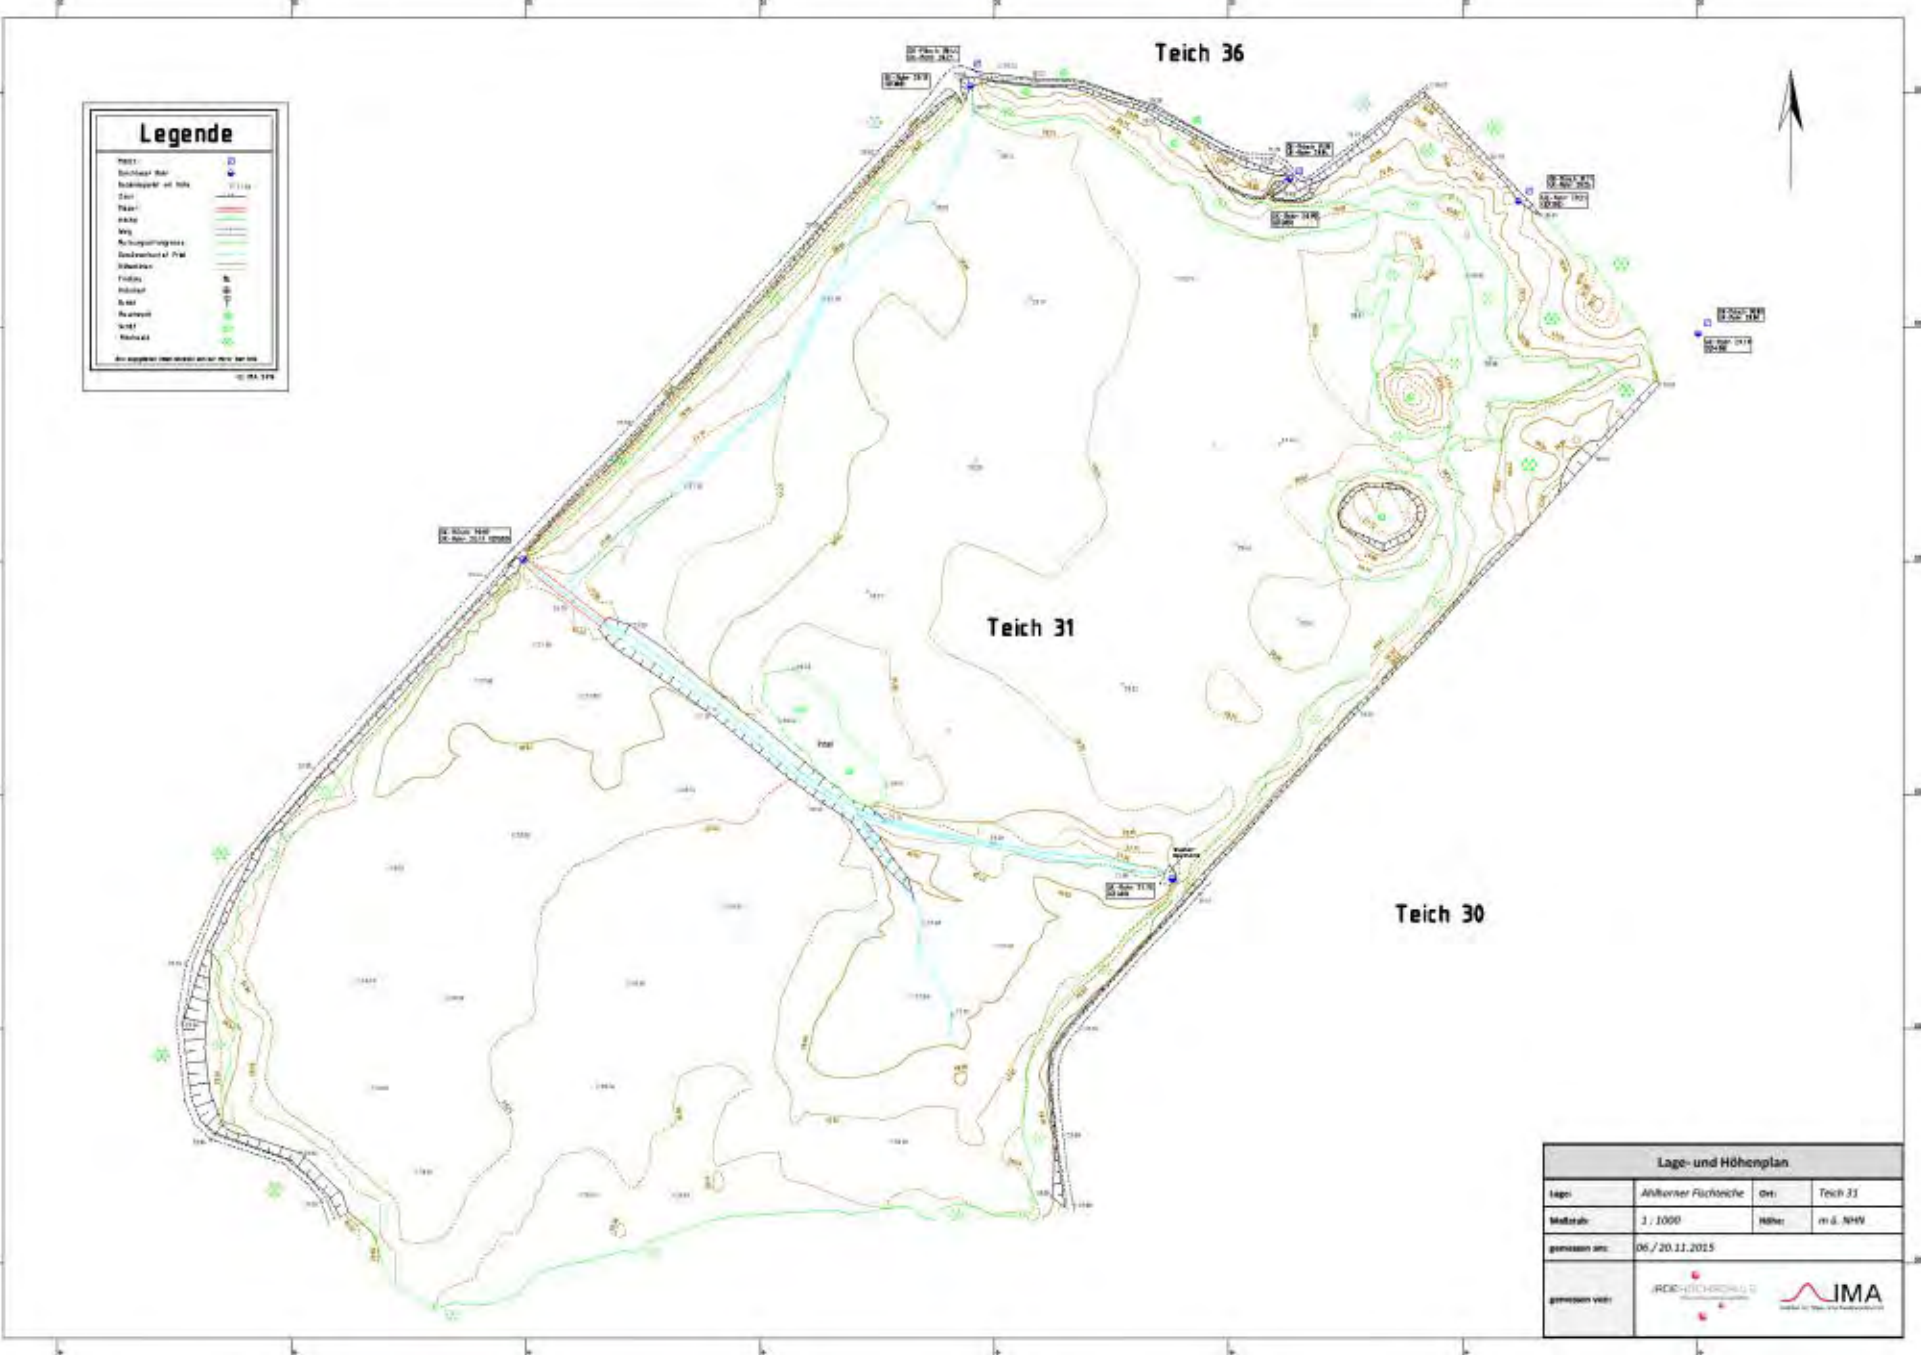
| Lage- und Höhenplan | | | |

| Lage- und Höhenplan | | | |
|---|---|---|---|
| Lage: | Aufbaurichtung | Ort: | Teich 31 |
| Maßstab: | 1 : 1000 | Höhe: | m ü. NN |
| gemessen am: | 06./20.11.2015 | | |

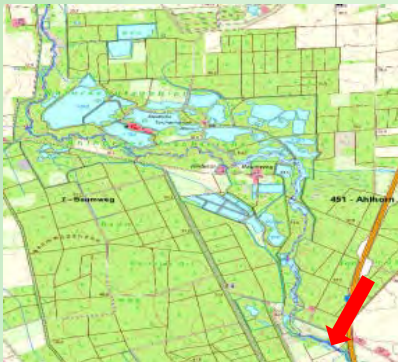
Pegel "Lethe oben" Nitrat  $\text{NO}_3$

**Nitratzufuhr Lethe:**

**ca. 144 t / a**
